**COMUNE di BAUNEI**  
(Provincia Ogliastra)

**"RESTAURO CONSERVATIVO DELLA  
CHIESA PARROCCHIALE DI SAN NICOLA IN BAUNEI"**

**PROGETTO DEFINITIVO-ESECUTIVO**

Elaborato: **RELAZIONE TECNICO ILLUSTRATIVA**

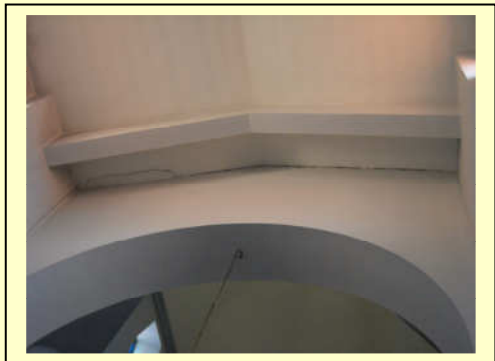
- grave frattura passante tra i corpi absidali e la navata;
- diverse lesioni visibili nell'intradosso delle cupole (sia centrale che laterali), causa di copiose infiltrazioni d'acqua;

FOTO 13) Frattura passante tra presbiterio e navata

- **interventi di consolidamento delle lesioni passanti presenti nella trave in cemento armato** tra la navata centrale e il presbiterio. Il consolidamento previa pulizia superficiale del calcestruzzo e asportazione di quello incoerente con trattamento a mano dei ferri del cemento armato e riprofilatura applicata a mano da eseguirsi con malta cementizia a ritiro controllato;
- **disfacimento e rifacimento dell'intonaco ammalorato in prossimità dei cornicioni delle coperture**, compresa la tinteggiatura solo dei cornicioni, con colore da concordarsi con la soprintendenza;
- **rimozione e smontaggio della copertura a coppi sardi**, da eseguirsi con particolare cura per non danneggiare le tegole originarie che dovranno essere totalmente

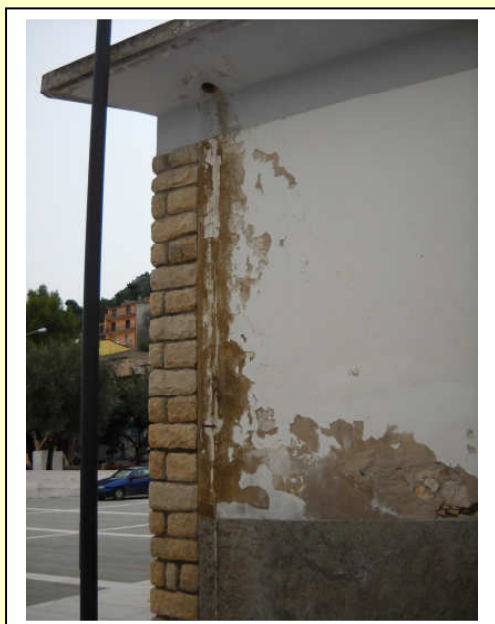
FOTO 14) Effetti sulla muratura della mancanza di discendenti per la raccolta delle acque piovane

- fenomeni di umidità e infiltrazioni di acqua piovana dalla copertura;
- umidità e presenza di efflorescenze nelle parti interessate dai fenomeni sopradescritti.

- **Pulizia dei discendenti e canali di gronda esistenti**, qualora questi siano fatiscenti e non più idonei, è prevista la sostituzione con nuovi discendenti in rame nella parte alta e in ghisa nella parte bassa per un'altezza di due metri. Inoltre saranno posizionati discendenti ove non presenti e indispensabili per una buona raccolta delle acque piovane.
